# Unknown Urban Heritage of old Tbilisi

ძველი თბილისის  
უცნობი ურბანული მემკვიდრეობა

Text by: Manana Suramelashvili, Tsitsino Chachkhunashvili  
Architectural Drawings Editor: Nato Tsintsabadze  
Graphic Materials: Mate Sulkhanishvili  
Translation: Nato Tsintsabadze  
Design: Tamaz Chkhaidze

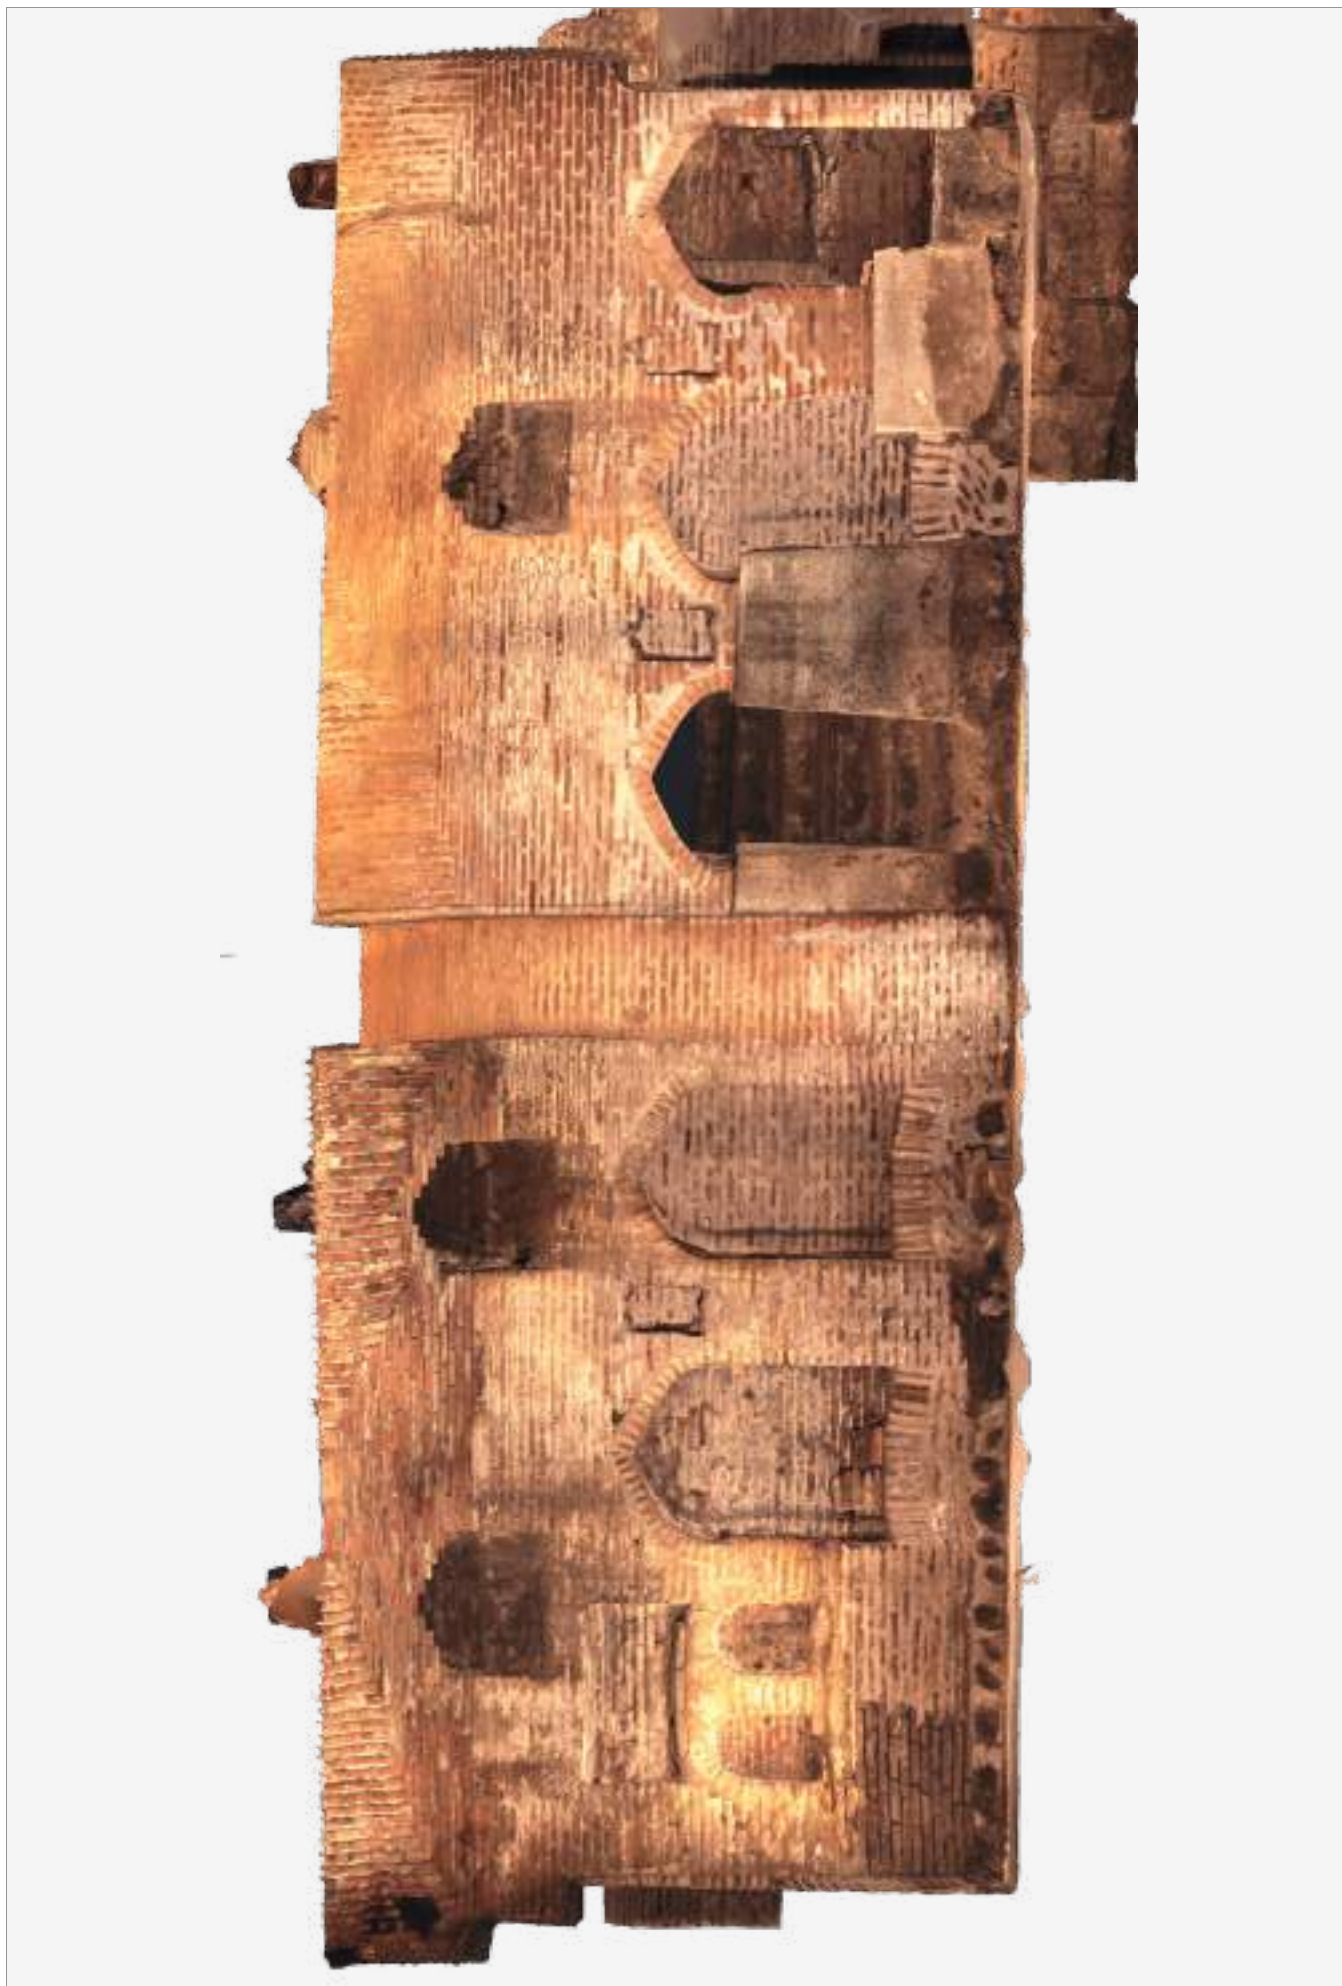
სურ.17. გ.აბესაძის ქ. №21, XVII ს-ის სარდაფის ფოტოგრამეტრიული 3D მოდელი

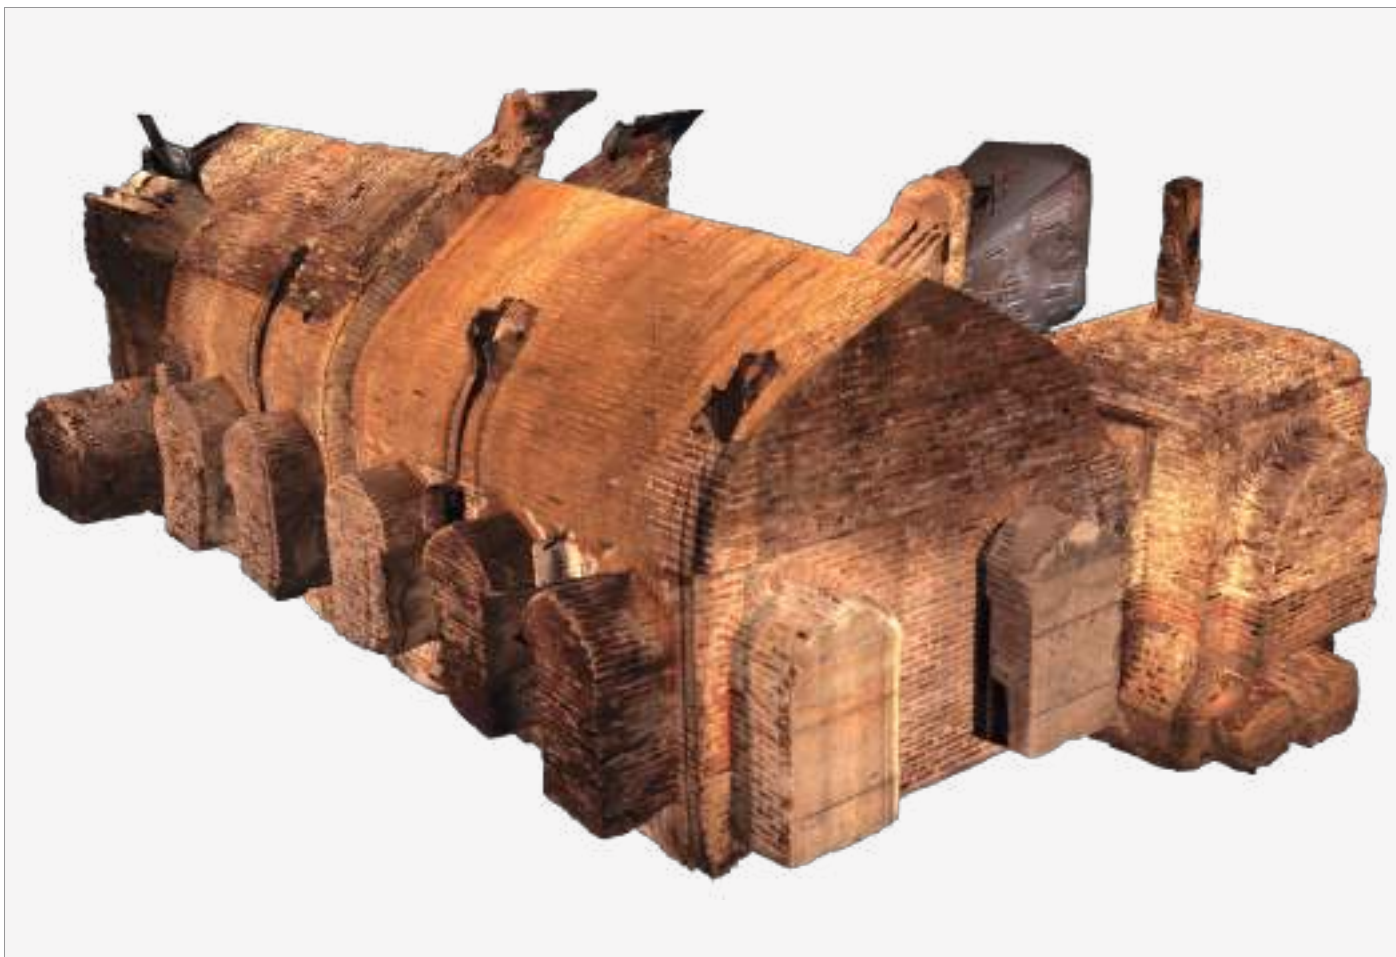
სურ.25. გ.აბესაძის ქ. №21, XVII ს-ის სარდაფის ფოტოგრამეტრიული 3D მოდელი, მოცულობა სამხრეთ-დასავლეთიდან, 2024

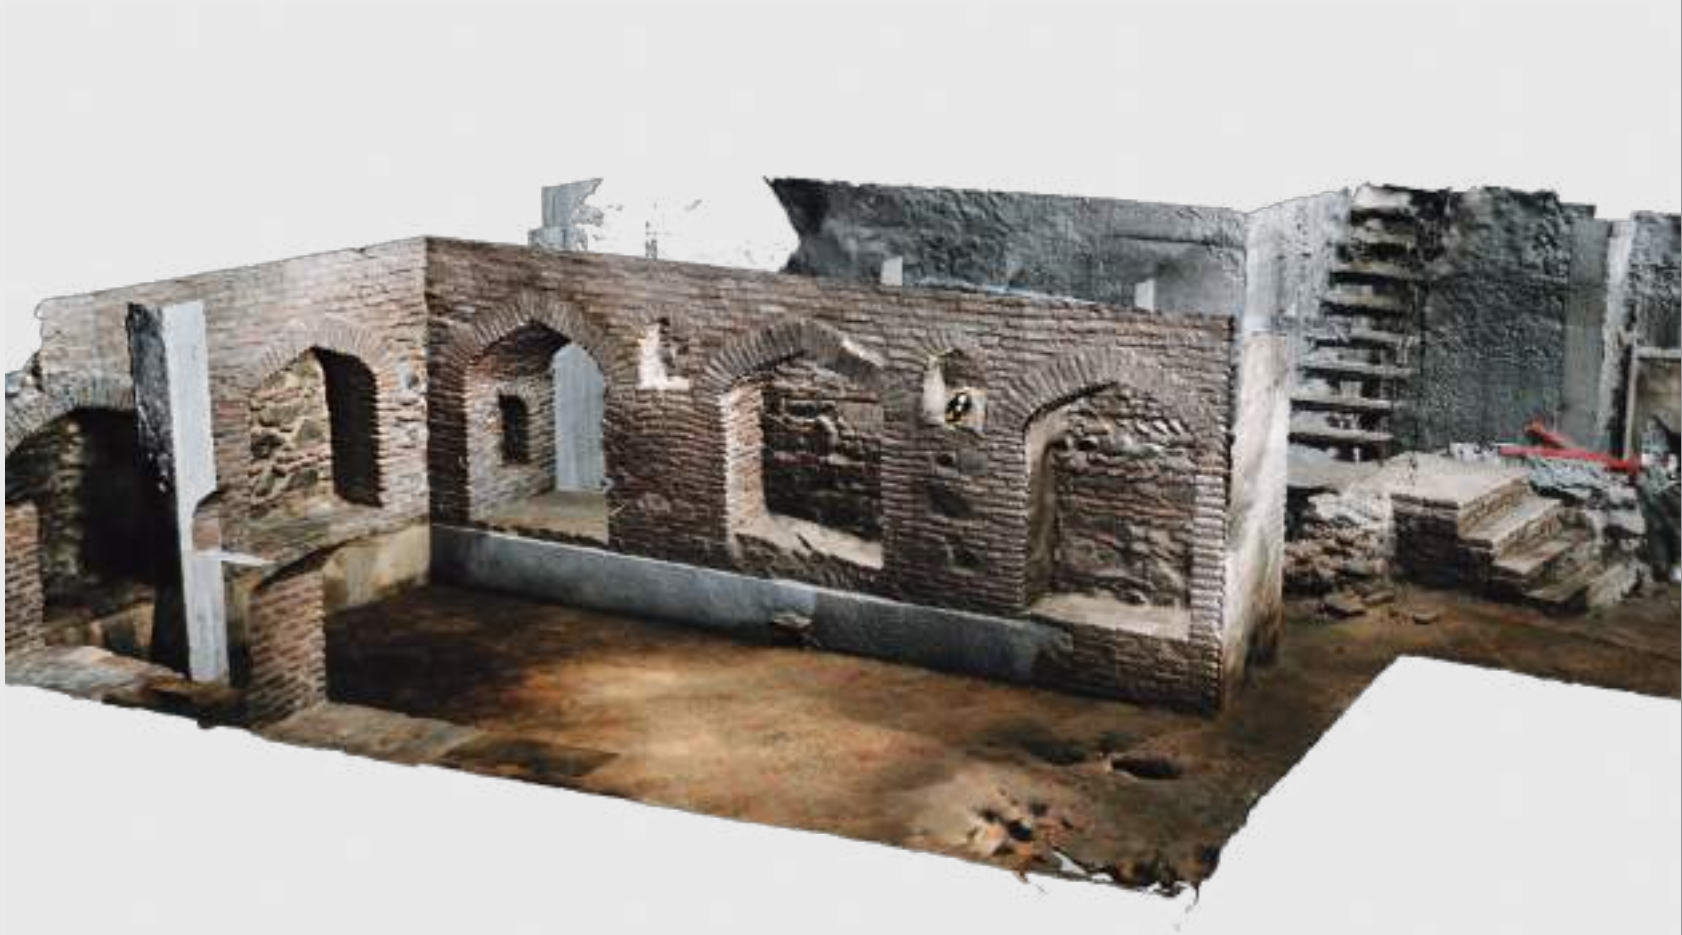
ბ. ახოსპირელის I ჩიხი, საცხოვრებელი სახლი №4/3, ახლად გამოვლენილი სადგომი, ფოტოგრამეტრიული 3D მოდელი.

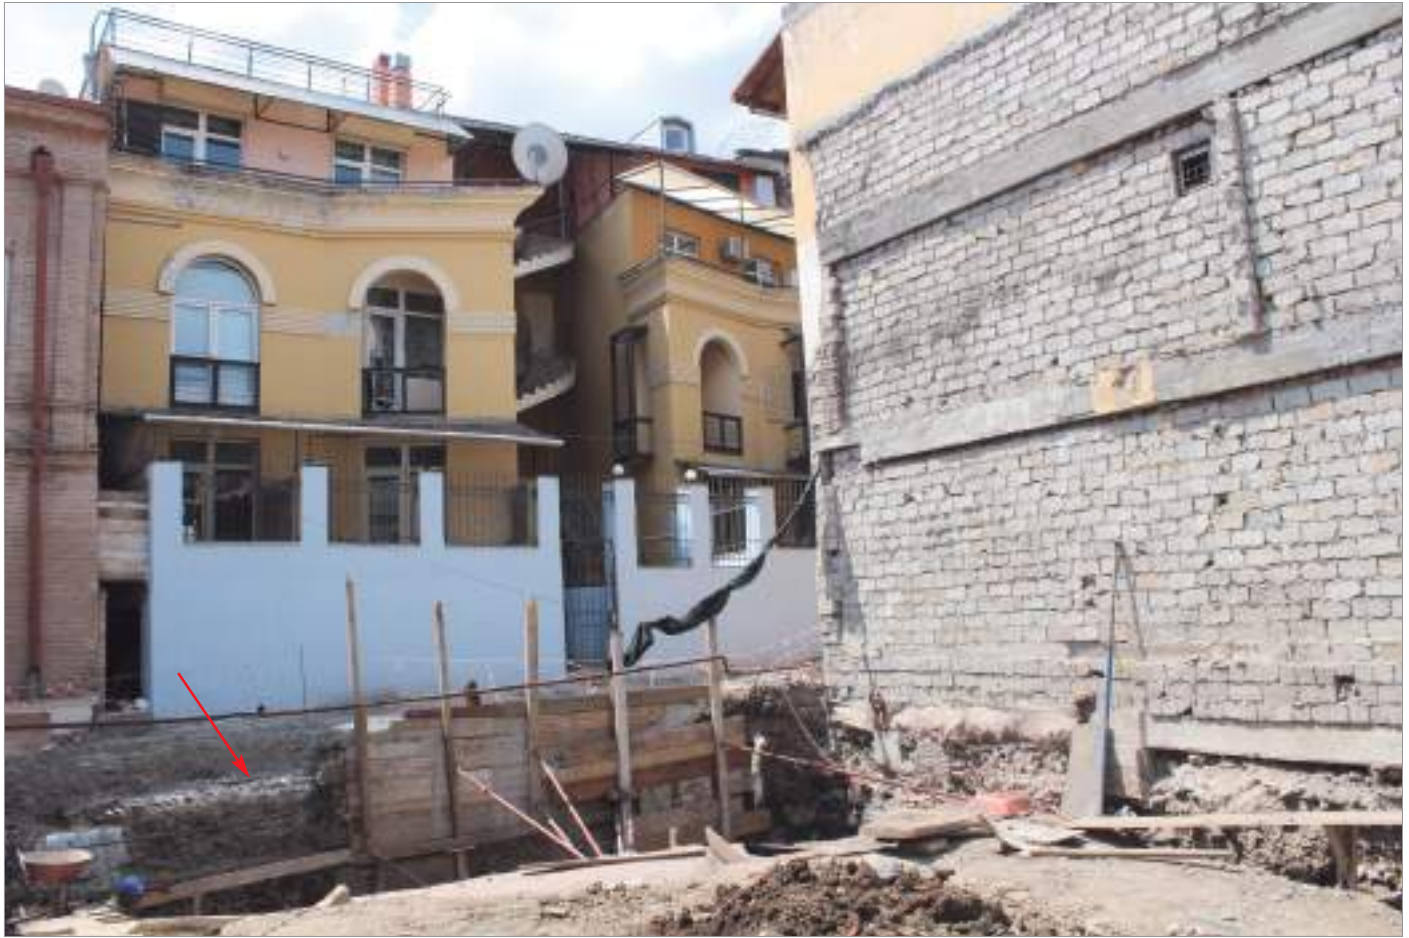
სურ.23. ბ. ახოსპირელის I ჩიხი, საცხოვრებელი სახლი №4/3, რიყის ქვით მოკირწყლული შუა საუკუნეების ქუჩის დონე ქვაბულის ჭრილში

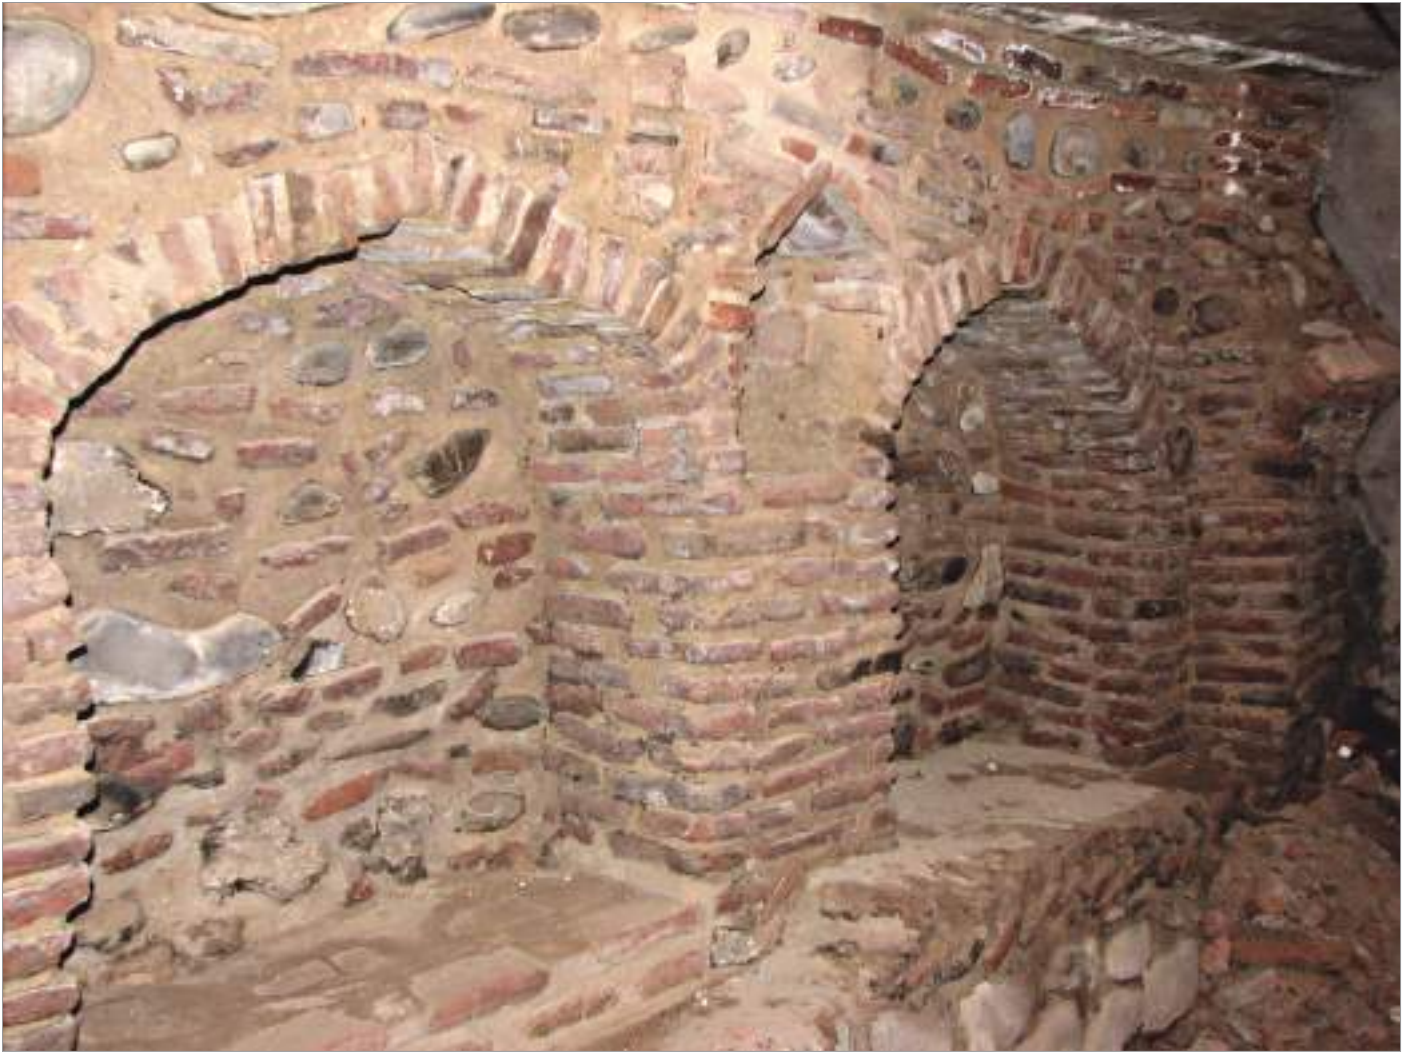
სურ.32. 1. ბ.ახოსპირელის ქ. №7, საცხოვრებელი სახლის კონსტრუქციული გამაგრების დროს აღმოჩენილი XVII ს-ის სადგომის ფრაგმენტი.

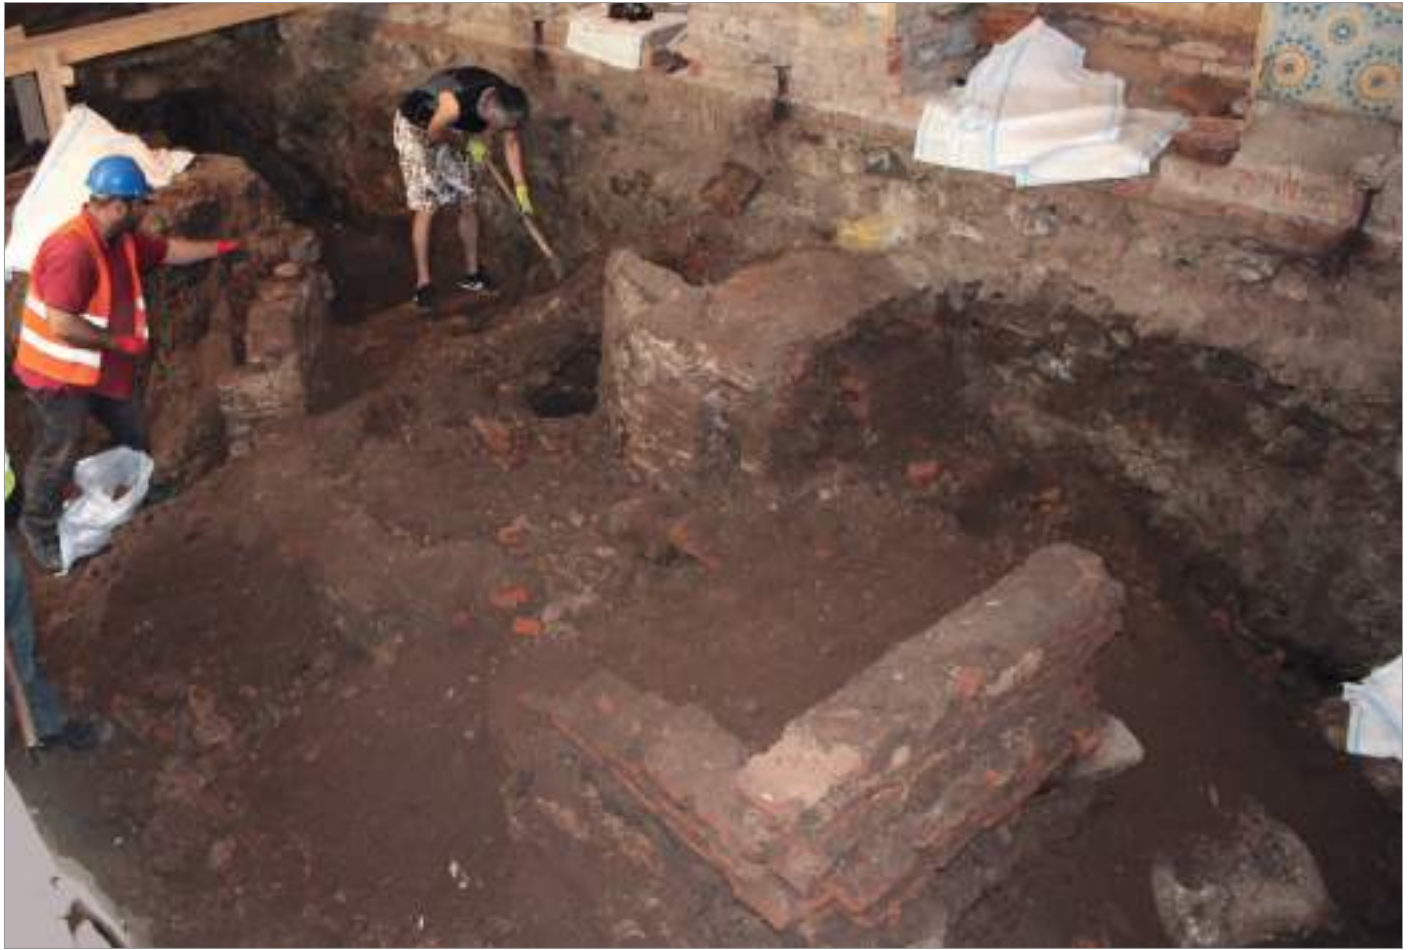
სურ. 26. ლ. გუდიაშვილის მოედ. №7/2, სარდაფი, კერამიკული საწარმოს და ქურის ნანგრევები, 2018

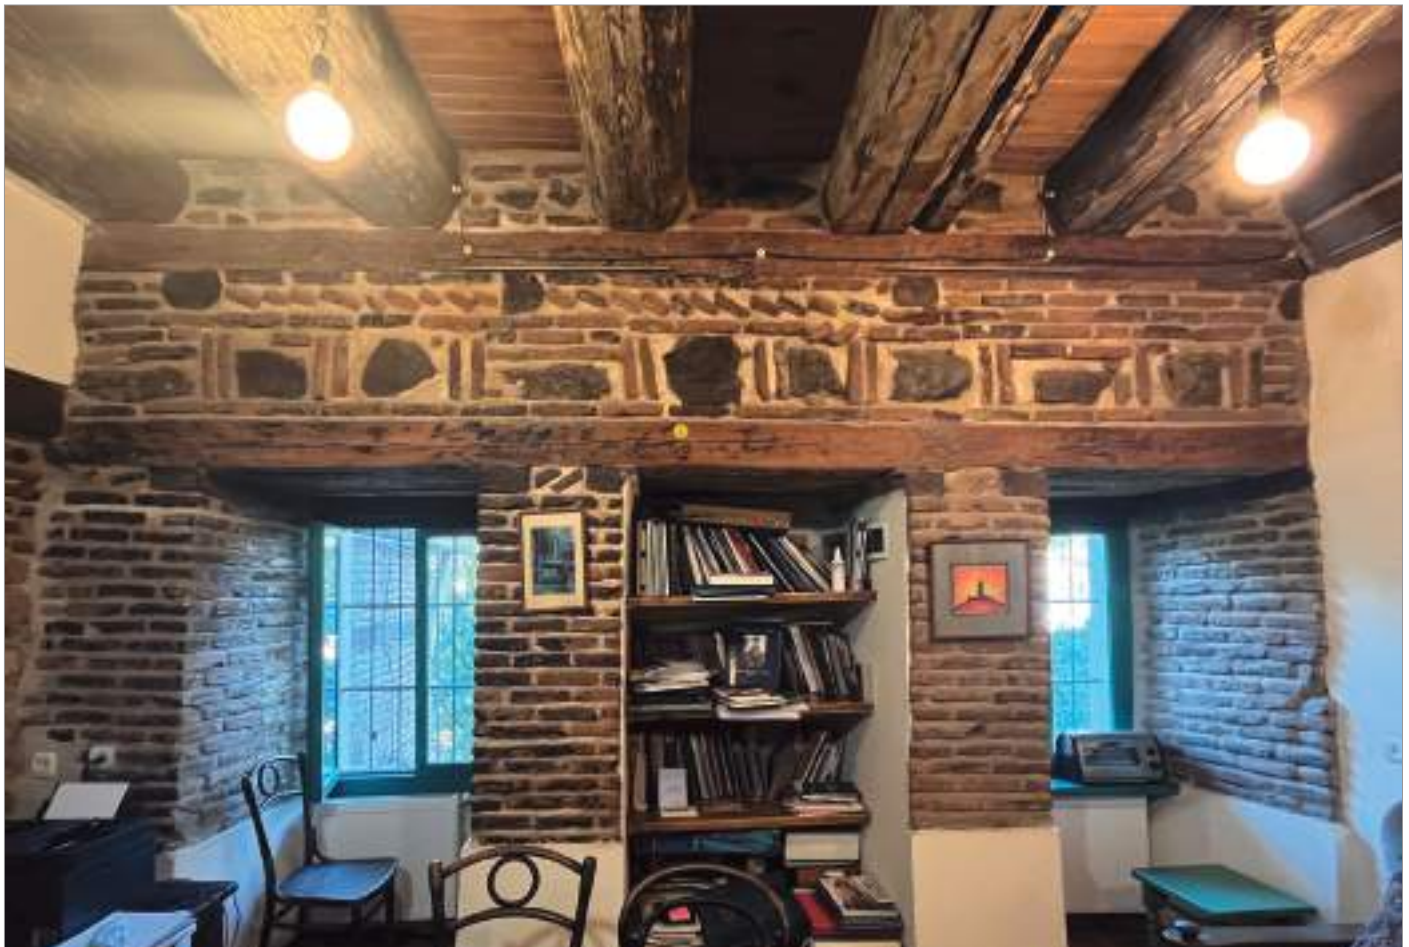
სურ. 18. ბეთლემის აღმართი №16<sup>ა</sup>. იკომოს საქართველოს ოფისი, ინტერიერი, კედლის წყობა და ხის სარტყლები.

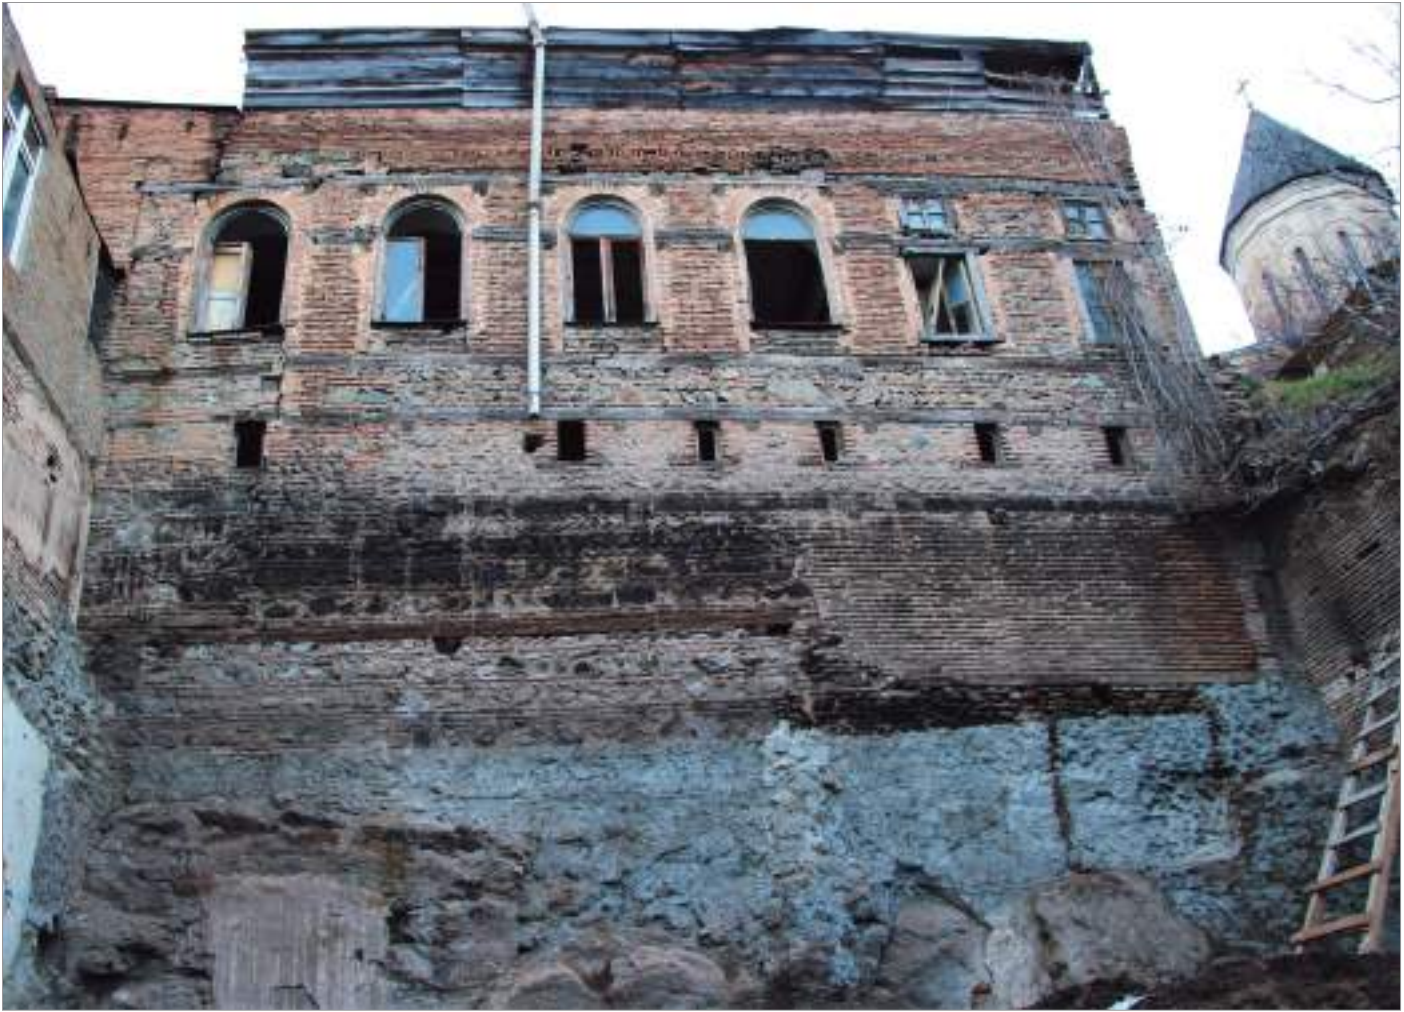
სურ. 19. ასკანის ქ. №11 სახლი, მრავალშრიანი საფასადო კედლის ხედი ქვედა ტერასის სახლის დემონტაჟის შემდეგ, 2024

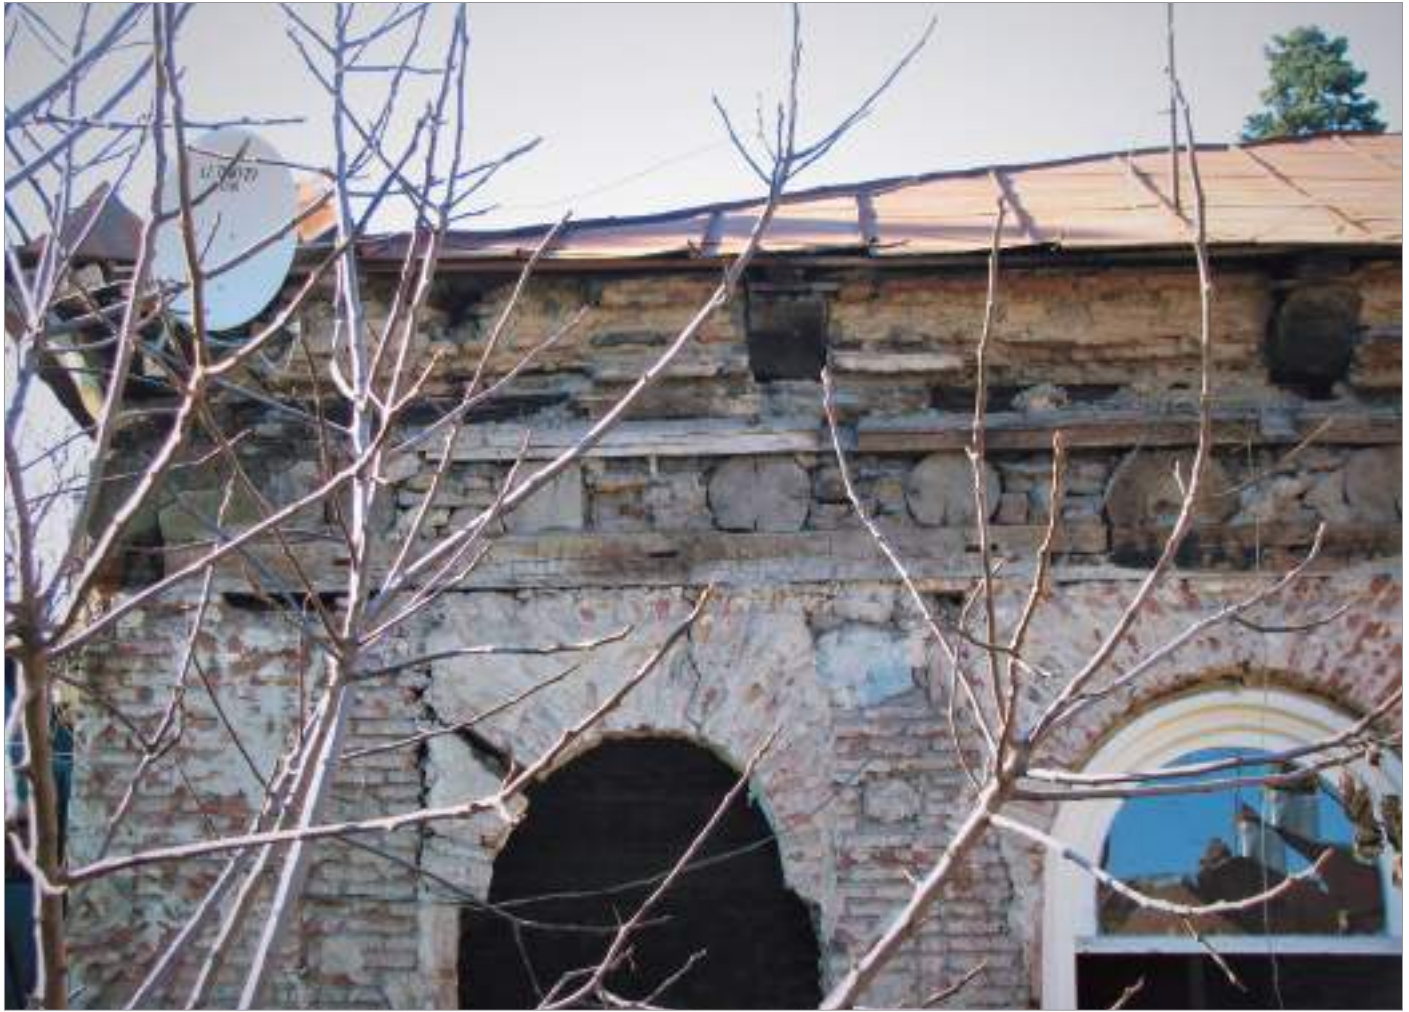
სურ. 20. №34/17 სახლის ზედა შენობის გადაკეთებული ლიოზები ეზოს მხარეს და ბანიანი გადახურვის კონსტრუქციის ნარჩენი, 2016

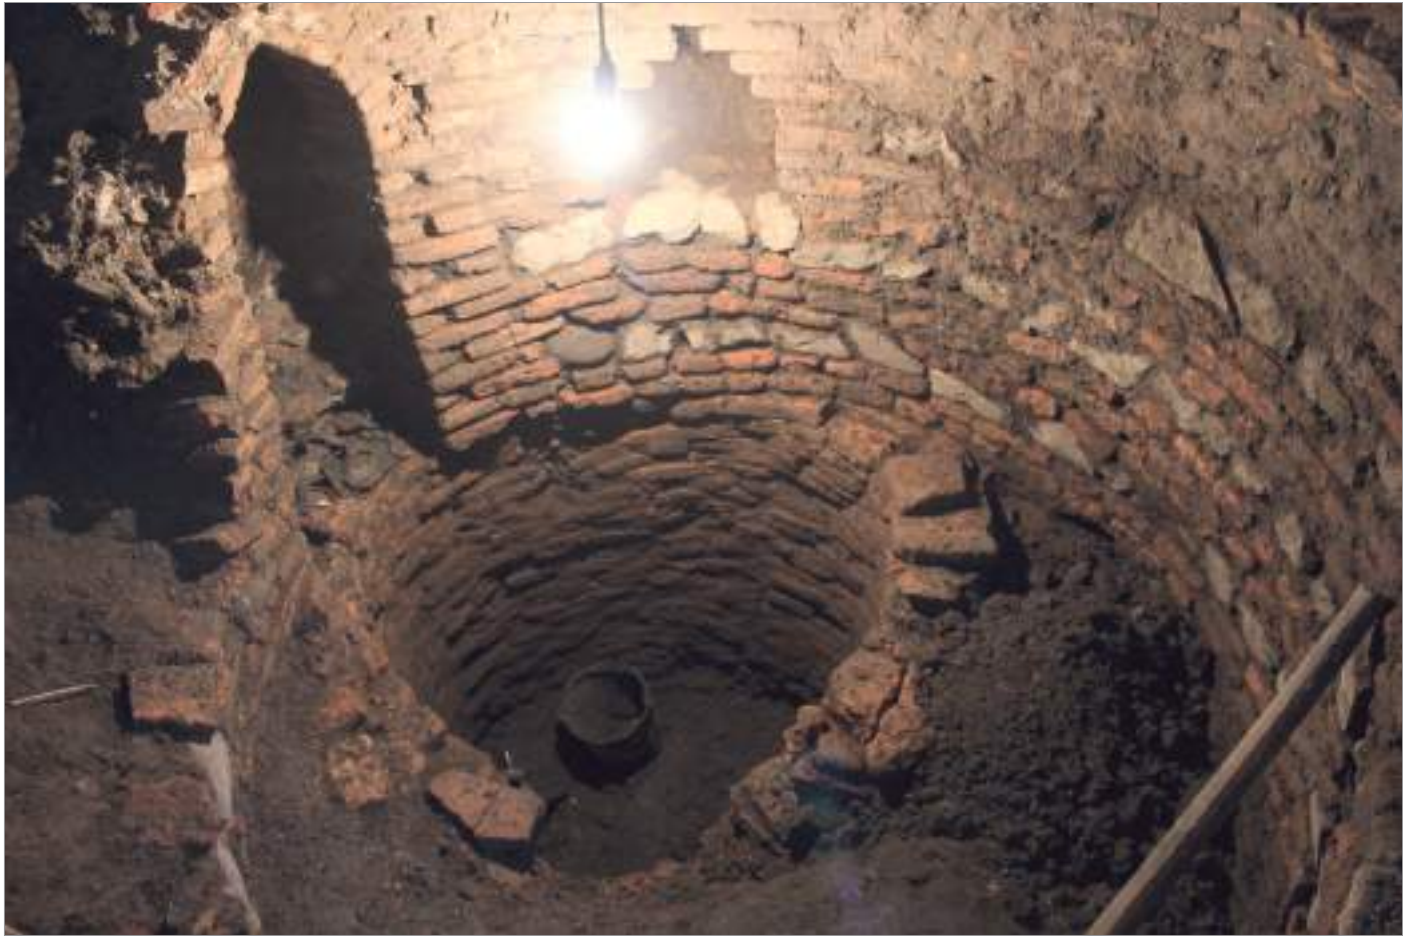
სურ. 9. ქუჩისკენ განთავსებულ სარდაფში გამოვლენილი წრიული სათავსი კონსერვაციამდე, 2020

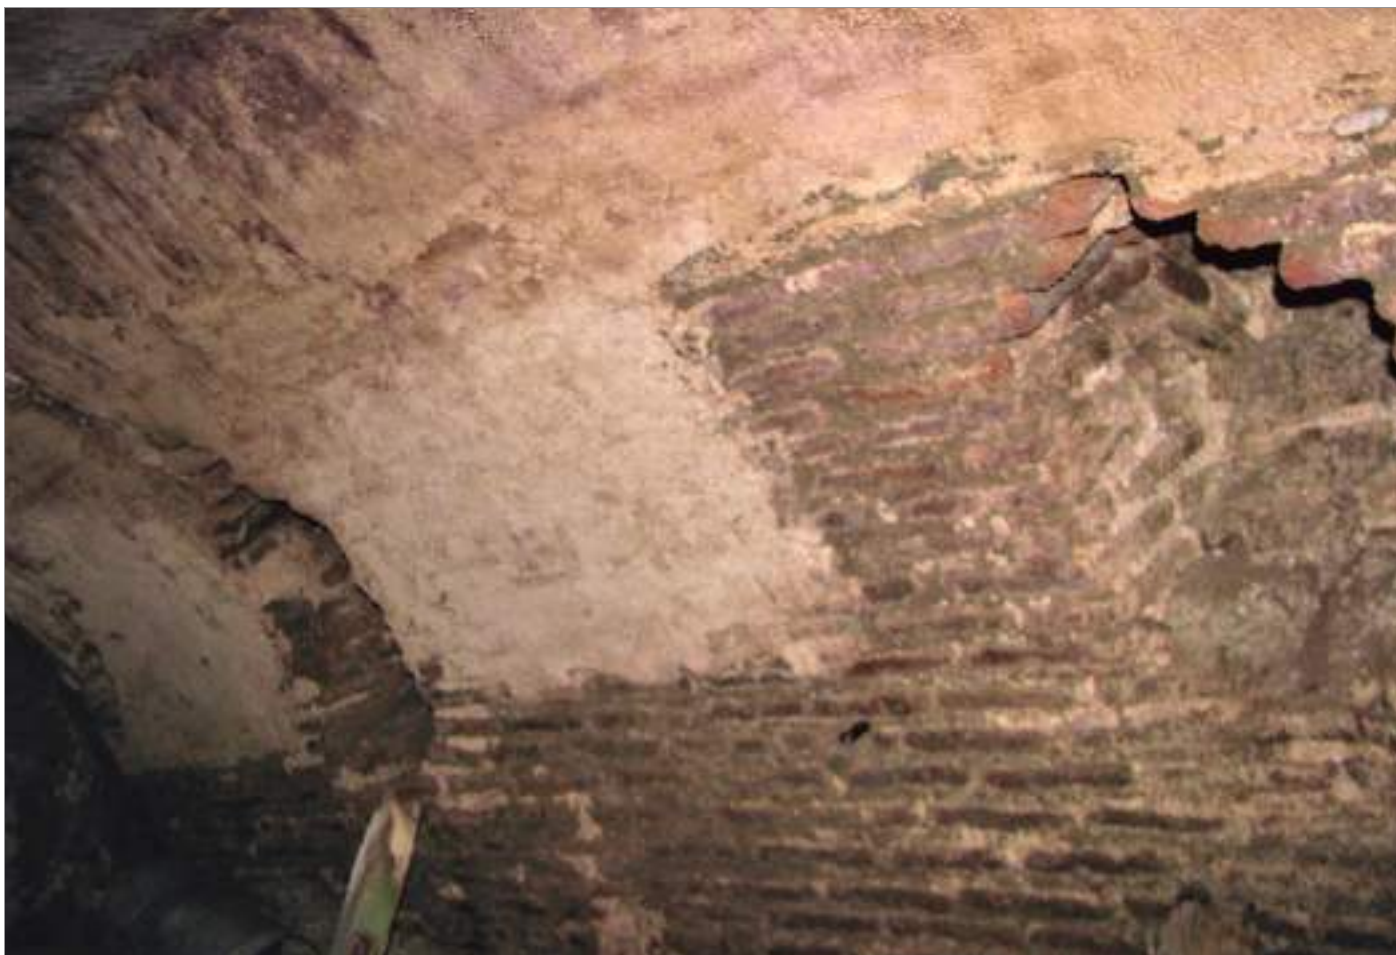
სურ. 5. სავენტილაციო ღიობები სარდაფის დასავლეთ კედელში, 2015
